**CARACTERIZACIÓN Y EVALUACIÓN DE LAS PROPIEDADES
TRIBOLÓGICAS DE RECUBRIMIENTOS NANO ESTRUCTURADOS
DE TiN/CrN EN ALEACIONES BASE Co-Cr**

**EN OPCIÓN AL GRADO DE MAESTRÍA EN CIENCIAS DE LA
INGENIERÍA MECÁNICA CON ESPECIALIDAD EN MATERIALES**

DICIEMBRE 2015

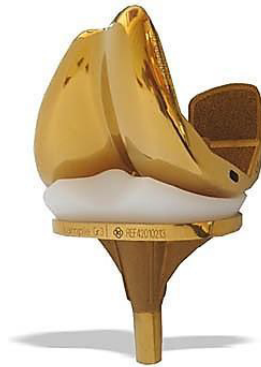
Figura 2.16. Prótesis total de rodilla fabricada con la aleación ASTM F75 recubierta con TiN [18].

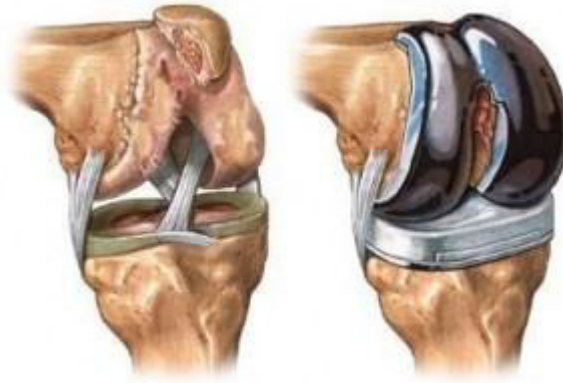
Figura 2.20. Prótesis de rodilla, antes y después de la implantación [24].

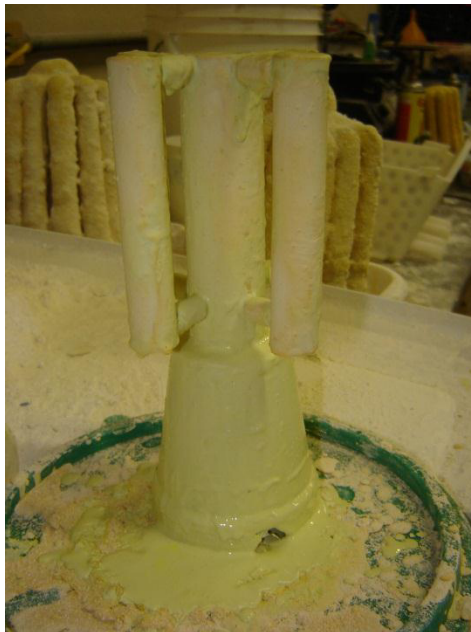
Figura 3.2. Molde de vaciado tipo árbol con cuatro ramificaciones para la obtención de muestras.

Para la obtención de las muestras primero fue necesario realizar los modelos de fundición en cera, la cual previamente se llevó a su estado líquido con la finalidad de ser vertida en moldes metálicos con geometrías diversas donde cada parte individual se unirán por medio de calor para crear un sólido único de cera. Una vez que los modelos de cera fueron creados, se paso a cubrirlos con capas de sílice coloidal y una mezcla de arenas sílica con circonio en una relación de 70 – 30 % respectivamente. Las primeras tres capas fueron realizadas con arena de denominación fina con la finalidad de crear un acabado superficial de baja rugosidad, mientras que las cinco capas restantes fueron hechas con arena de denominación gruesa hasta formar un espesor de capa de aproximadamente 20 mm; en la Figura 3.2 se observa un molde de vaciado tipo árbol con cuatro ramificaciones para obtención de las muestras.

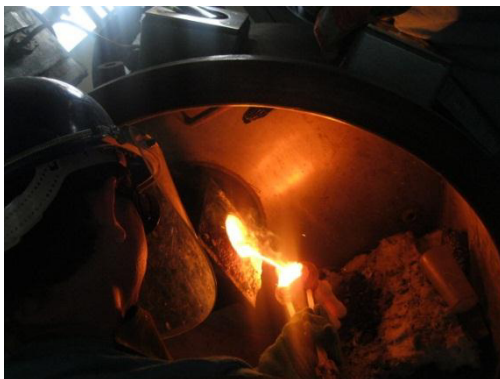
Figura 3.3. a) Vaciado de la aleación en los moldes, b) enfriamiento del metal posterior al vaciado.

El metal a fundir fue colocado en un horno del tipo inductor utilizando una potencia 175 KW la cual generó una temperatura de aproximadamente 1460 – 1480 ° C, suficientes para realizar el vaciado del metal en los moldes que previamente fueron precalentados a 900 °C. En la Figura 3.3 incisos a y b se muestran imágenes del proceso de vaciado.

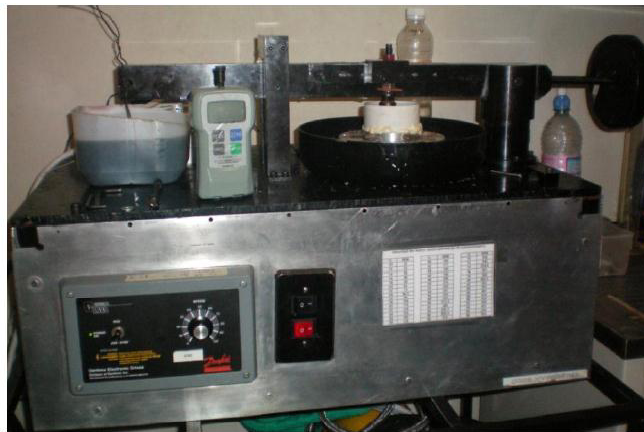
Figura 3.5. Tribómetro usado para realizar las pruebas de desgaste (*ball on disc*).

En el caso de las pruebas de desgaste se utilizó un tribómetro (*ball on disc*) (ver Figura 3.4) en el cual las muestras fueron colocadas y alineadas en el centro del porta muestras para evitar ovalamiento en el recorrido de la huella en cada muestra. Las muestras fueron revolucionadas a 219 RMP con una carga muerta de 40 N e inmersas en una solución salina llamada solución “*Ringer*” la cual está compuesta por 8.6 g de NaCl, 0.3 g de KCl y 0.4 g de CaCl_2 diluidos en 1 L de agua destilada [28]. El indentador usado en estas pruebas fue una bola de alúmina de aproximadamente 4 mm de diámetro.

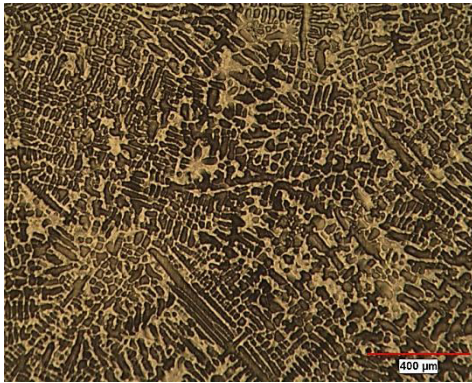
Figura 4.1. Micrografías de las aleaciones base Co, a) y d) 50x, b) y e) 100x, c) y f) 200x.

En la caracterización con microscopía óptica se pudieron observar diferencias entre ambas aleaciones. Estas variaciones se deben a la precipitación obtenida para cada caso, en la Figura 4.1 se pueden observar las micrografías a 50, 100 y 200 aumentos; en el inciso a se muestra la micrografía de la aleación Co-Cr con una microestructura típica de colada, también se observa cierta precipitación característica de las aleaciones base cobalto, la cual se conoce como fase alfa [30]; en el inciso b y c se muestra la misma aleación a 100 y 200 aumentos respectivamente. En el inciso d se presenta la aleación Co-Cr + B₄C, en la cual se puede observar una matriz más refinada en comparación de la aleación anterior, esto se puede deber a la adición del carburo de boro, los cuales se conocen como elementos capaces de precipitar, en el inciso e y f se muestra la misma aleación a 100 y 200 aumentos respectivamente. Cabe destacar que en la literatura se menciona que la adición de boro y carbono producen precipitados en la matriz que ayudan a mejorar el desgaste en ciertas aleaciones.

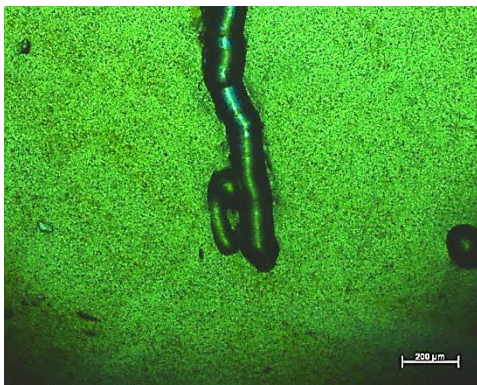
a)

La prueba de adherencia se realizó a todas las muestras recubiertas con la finalidad de obtener información clara del anclaje existente entre el recubrimiento y el sustrato o entre las interfases de las multicapas. En la Figura 3.6 del capítulo III, se muestra la representación esquemática de la prueba de adherencia y los parámetros de la misma. A continuación se muestran las micrografías correspondientes a los resultados de dichas pruebas. En la Figura 4.13 se presenta la muestra I3 en donde el inciso a es el inicio de la rasgadura y el inciso e es el final del recorrido, es importante recordar que la carga inicial fue de 20 N y cada 1 mm se incrementaron 10 N hasta llegar a 70 N, la imagen del inciso f es la zona de mayor desgaste encontrado. En esta muestra a partir de los 40 N (inciso c) de carga se comienza a formar un agrietamiento en la orilla del surco realizado por el indentador, esto indica la carga crítica en la que la muestra comienza a ceder de manera considerable, es importante mencionar que no se observa desprendimiento del recubrimiento (TiN) a lo largo de todo el surco correlacionándolo con menor fricción y desgaste de la muestra.

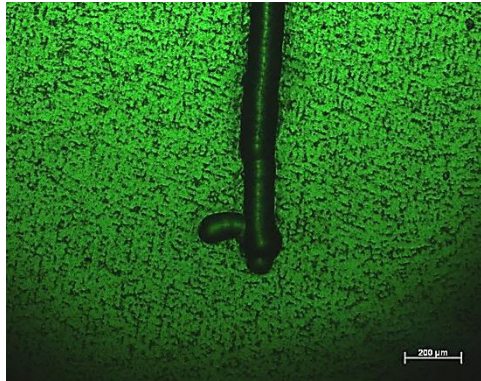
Los resultados de la muestra I4 la cual es la aleación con adición de carburo de boro se colocan en la Figura 4.14 en la cual se observa el recorrido en la prueba de adherencia. La integridad del recubrimiento se mantiene a lo largo del surco por lo que el resultado es exitoso, además de que no existe evidencia de desprendimiento de material proveniente del recubrimiento. Al revisar la muestra en el microscopio electrónico de barrido se logró observar que la orilla del surco presenta una especie de plasta de material acumulado con ligero agrietamiento en su superficie, aun así comparado el resultado con la muestra anterior, ésta última presenta superioridad respecto a la muestra I3. Lo anterior puede ser debido a la adición de carburo de boro, el cual como ya se ha mencionado, éste elemento promueve la generación de precipitados finos que ayudan a

generar un anclaje mucho más fuerte en la interfase del sustrato y la base del recubrimiento de TiN.

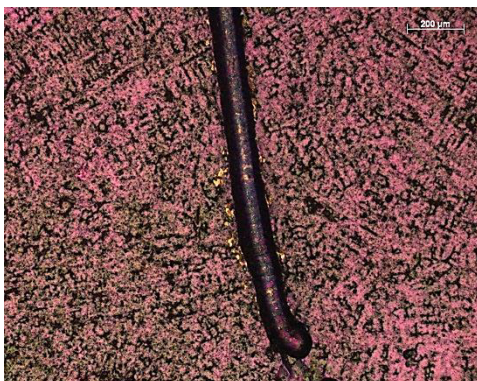
La muestra con adición de carburo de boro y con 100 nm de espesor por capa se exhibe en la Figura 4.16 y es identificada como I6. Los resultados de la prueba de adherencia se observan con un agrietamiento conservador o mínimo en comparación de la muestra I5, la iniciación del desprendimiento surge a los 30 N de carga y se mantiene hasta el final de la aplicación de la carga, lo cual habla de una buena resistencia y uniformidad a través del incremento de la carga, en la imagen del inciso f se puede apreciar la micrografía de la zona de mayor daño en donde las grietas se presentan en el centro del surco y el desprendimiento del recubrimiento es conservador.

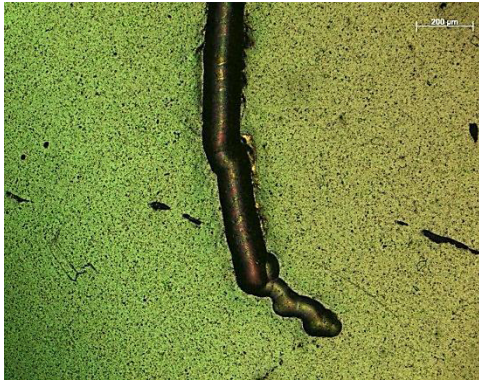
Pasando a los recubrimientos de 20 nm de espesor por capa, en la Figura 4.17 se presentan los resultados de la muestra I11 la cual es la aleación ASTM F75, al inicio de la prueba se observa que tiene buena resistencia, mas sin embargo a los 40 N de carga se comienza a presentar un ensanchamiento considerable del surco acompañado de un ligero desprendimiento de material de TiN/CrN, esto último se puede considerar no significativo; alrededor de los 60 N y al final de la prueba se observan grietas en la orilla del surco (inciso c y d), lo anterior se aprecia mucho mejor en la imagen del inciso f, en donde dichas grietas van creciendo y aumentando su tamaño en dirección perpendicular a la aplicación de la carga y conforme la prueba avanza.

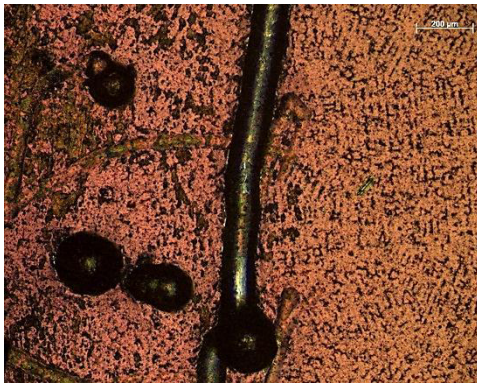
Comparando la muestra anterior con la I12 (ver Figura 4.18), es evidente que a lo largo de toda la prueba el recubrimiento queda intacto y no existe desprendimiento del mismo, caso contrario de la muestra I11 en donde existen zonas con con daño mecánico, por otro lado la muestra I12 mantiene el ancho del surco casi del mismo tamaño durante todo el ensayo, por lo tanto no existe aparente crecimiento del mismo; el daño más severo se observa en el inciso f de la Figura 4.18 en donde se puede apreciar desprecimiento del recubrimiento de forma leve pero sin agrietamiento en el surco. Como ya se ha mencionado antes, todo indica que el mejoramiento de la resistencia en las muestras que contienen carburo de boro en la prueba de adherencia es debido a la formación de precipitados aunado al efecto “*superlattice*” o súper red el cual se ha comprobado que al disminuir considerablemente el espesor de capa (orden de los 20 nm) existe un incremento en las propiedades mecánicas del recubrimiento y de los materiales.

El resumen de resultados de la prueba de adherencia se muestra en la Tabla 4.4, donde las muestras I4 y I12 (ambas con adición de B_4C) se pueden considerar como pruebas satisfactorias dado que no existe evidencia de desprendimiento de material, ni ensanchamiento del surco, además de no encontrar agrietamiento severo en la prueba.
